# YES 車輛認證書

認證編號 CPF52488257036

| 廠牌 Make | BENZ |
| 車型 Model | E-CLASS |

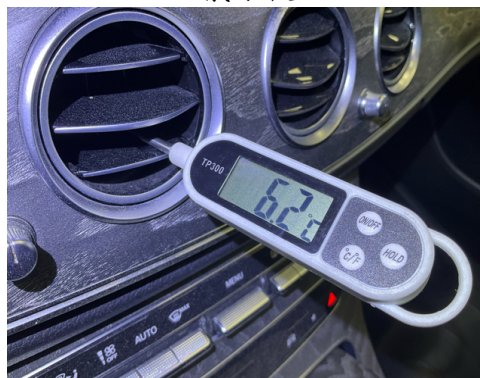
空調溫度

| 5. 前空調風速開關各段風速 | 正常 | 6. 前空調冷氣作動中央出風口溫度 | 7°C |
