認證編號 CPF52488257046

## 車輛資料 Vehicle Information

## 車輛認證總結報告 Vehicle Inspection Findings

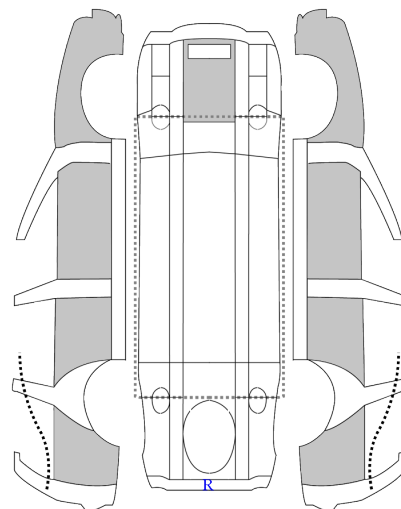
車骨結構圖

本車體骨架結構無修復跡象。

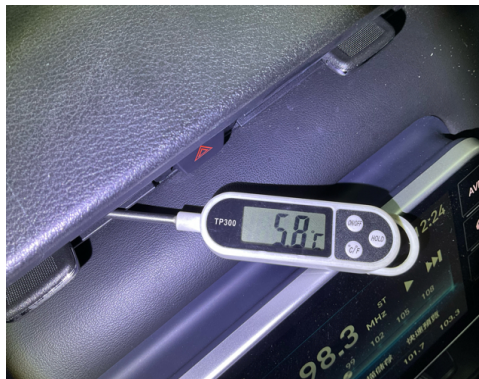
空調溫度

| 5. 前空調風速開關各段風速 | 正常 | 6. 前空調冷氣作動中央出風口溫度 | 6°C |
