# YES 車輛認證書

認證編號 CPF52488257049

| 廠牌 Make | TOYOTA |
| 車型 Model | RAV4 |

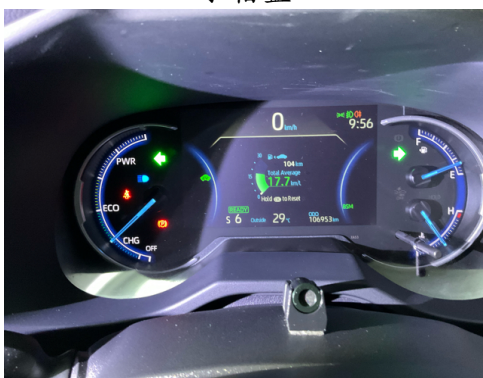
| 現況實車里程 Mileage<br>(僅揭露，不具保證效力) | 106,953 |

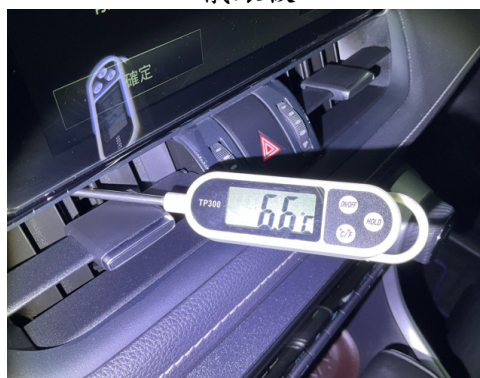
空調溫度

| 5. 前空調風速開關各段風速 | 正常 | 6. 前空調冷氣作動中央出風口溫度 | 7°C |
