# YES 車輛認證書

認證編號 CPF52488257052

| 廠牌 Make | TOYOTA |
| 車型 Model | YARIS |

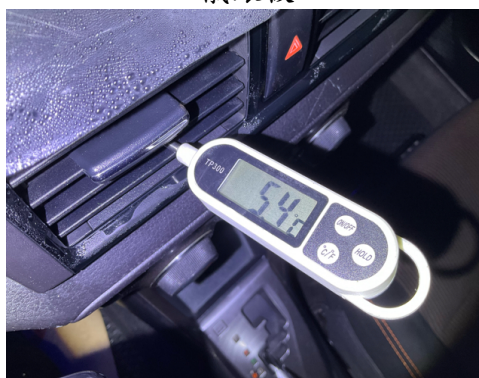
空調溫度

| 5. 前空調風速開關各段風速 | 正常 | 6. 前空調冷氣作動中央出風口溫度 | 6°C |
