認證編號 CPF52488257056

## 車輛資料 Vehicle Information

## 車輛認證總結報告 Vehicle Inspection Findings

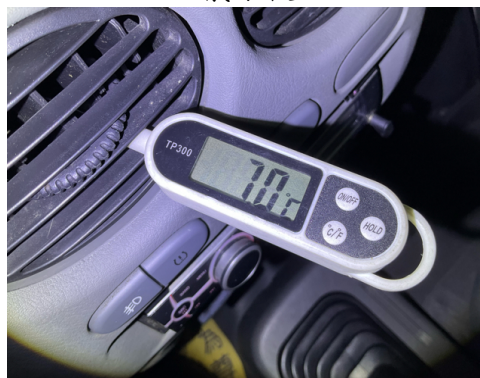
空調溫度

| 5. 前空調風速開關各段風速 | 正常 | 6. 前空調冷氣作動中央出風口溫度 | 7°C |
