認證編號 CPF52488257059

## 車輛資料 Vehicle Information

## 車輛認證總結報告 Vehicle Inspection Findings

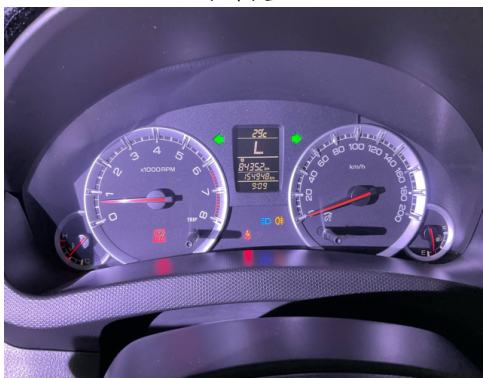
| 現況實車里程 Mileage<br>(僅揭露，不具保證效力) | 154,948 |

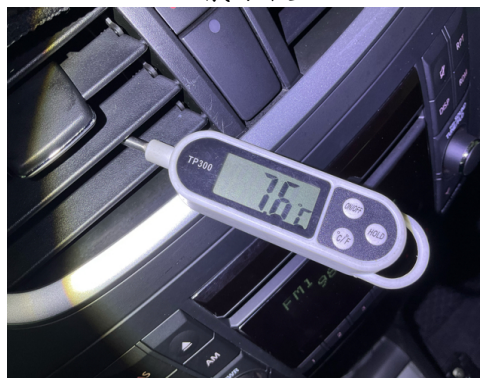
空調溫度

| 5. 前空調風速開關各段風速 | 正常 | 6. 前空調冷氣作動中央出風口溫度 | 8°C |
