# YES 車輛認證書

認證編號 CPF52488257062

| 車型 Model | VERYCA |

## 車輛認證總結報告 Vehicle Inspection Findings

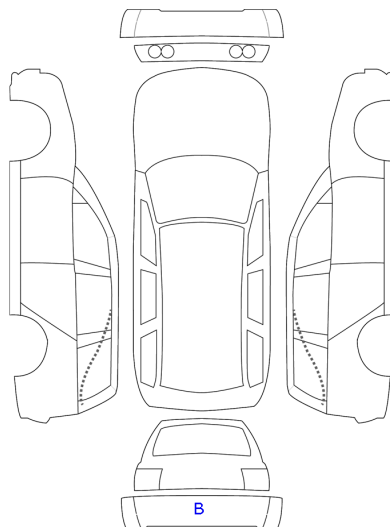
車體外觀圖

本車引擎號碼無異常。

本車車身號碼無異常。

本車輛無泡水跡象。

本車體骨架結構無修復跡象。

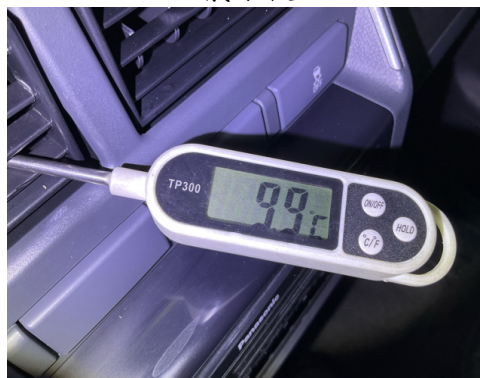
空調溫度

| 5. 前空調風速開關各段風速 | 正常 | 6. 前空調冷氣作動中央出風口溫度 | 10°C |
