# YES 車輛認證書

認證編號 CPF52488257064

| 廠牌 Make | TOYOTA |
| 車型 Model | VIOS |

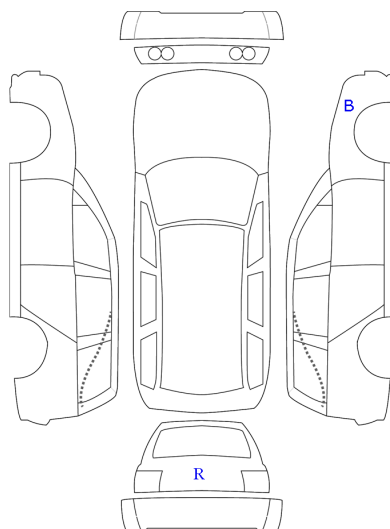
車體外觀圖

④ 鈑件鏽蝕、斑剝或鏽穿

B 受損面積約一個拳頭(含)以上

R 鈑件校正痕跡

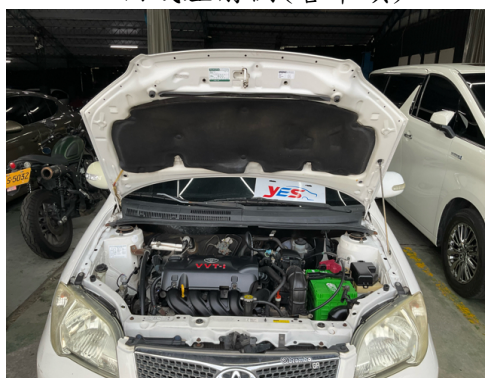
引擎室

| 5. 外觀有無漏油/水跡象 | 異常 | 6. 運轉時有無抖動或異常聲響 | 正常 |
