# YES 車輛認證書

認證編號 CPF52488257070

| 廠牌 Make | MITSUBISHI |
| 車型 Model | DELICA |

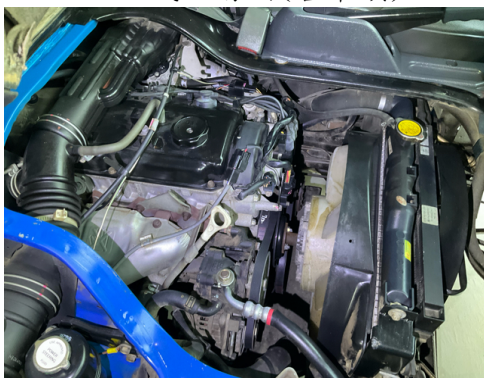
引擎室

| 5. 外觀有無漏油/水跡象 | 正常 | 6. 運轉時有無抖動或異常聲響 | 正常 |

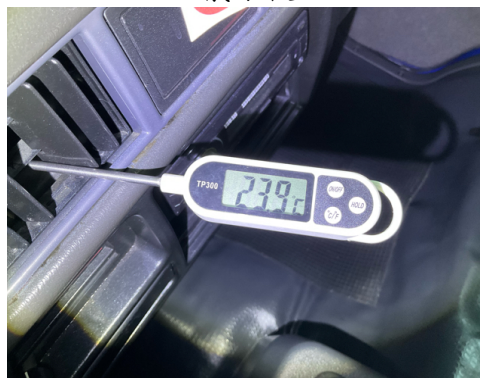
空調溫度

| 5. 前空調風速開關各段風速 | 正常 | 6. 前空調冷氣作動中央出風口溫度 | 24°C |
