# YES 車輛認證書

## 車輛認證總結報告 Vehicle Inspection Findings

認證編號 CPF52488257078

| 車型 Model | POLO |

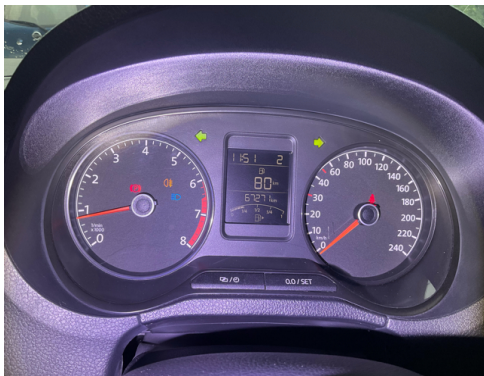
| 現況實車里程 Mileage<br>(僅揭露，不具保證效力) | 67,271 |

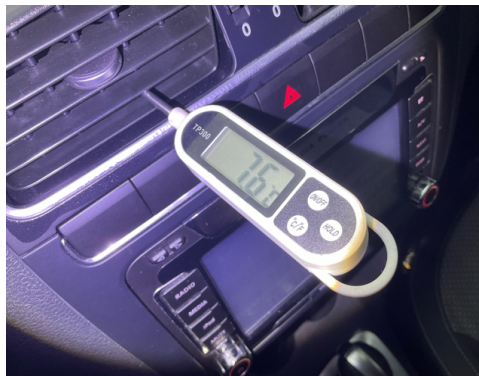
空調溫度

| 5. 前空調風速開關各段風速 | 正常 | 6. 前空調冷氣作動中央出風口溫度 | 8°C |
