認證編號 CPF52488257081

## 車輛資料 Vehicle Information

## 車輛認證總結報告 Vehicle Inspection Findings

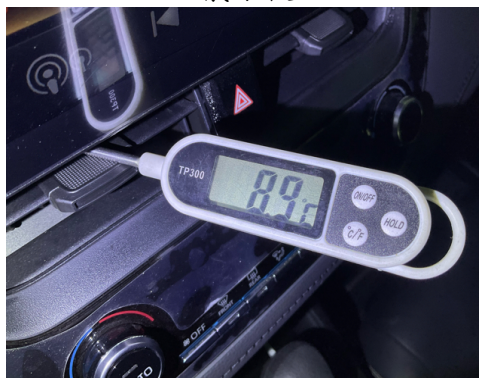
空調溫度

| 5. 前空調風速開關各段風速 | 正常 | 6. 前空調冷氣作動中央出風口溫度 | 9°C |
