認證編號 CPF52488257083

## 車輛資料 Vehicle Information

## 車輛認證總結報告 Vehicle Inspection Findings

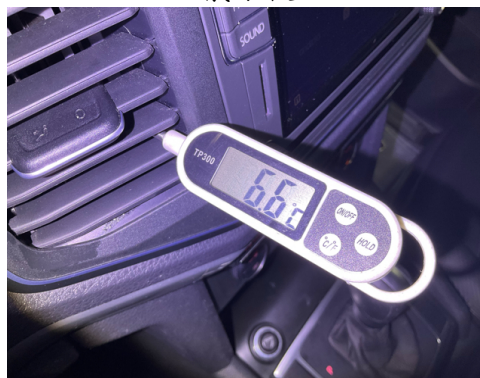
空調溫度

| 5. 前空調風速開關各段風速 | 正常 | 6. 前空調冷氣作動中央出風口溫度 | 7°C |
