認證編號 CPF52488257101

## 車輛資料 Vehicle Information

## 車輛認證總結報告 Vehicle Inspection Findings

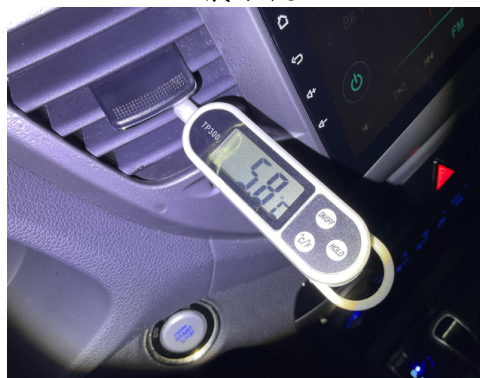
空調溫度

| 5. 前空調風速開關各段風速 | 正常 | 6. 前空調冷氣作動中央出風口溫度 | 6°C |
