# YES 車輛認證書

## 車輛認證總結報告 Vehicle Inspection Findings

認證編號 CPF52488257119

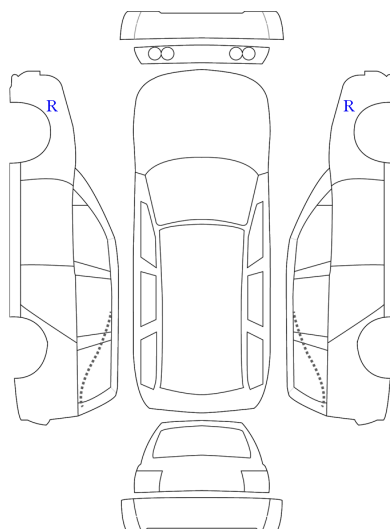
車體外觀圖

本車引擎號碼無異常。

本車車身號碼無異常。

本車輛無泡水跡象。

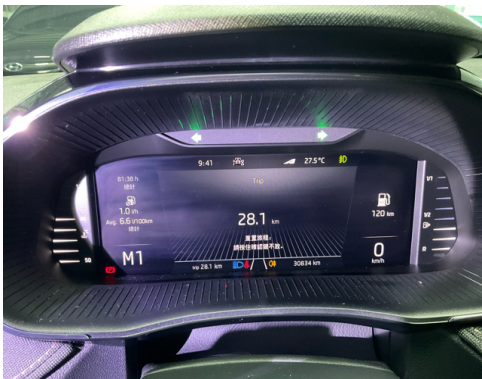
| 現況實車里程 Mileage<br>(僅揭露，不具保證效力) | 30,834 |

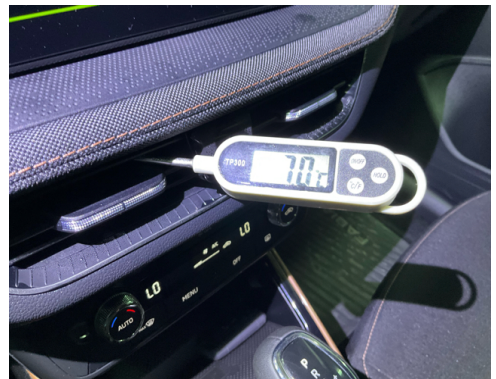
空調溫度

| 5. 前空調風速開關各段風速 | 正常 | 6. 前空調冷氣作動中央出風口溫度 | 7°C |
