# YES 車輛認證書

受檢測車輛通過YES認證鑑定標準  
This vehicle has passed the YES Evaluation Standard

認證編號 CPF52488257122

| 車型 Model | COROLLA CROSS |

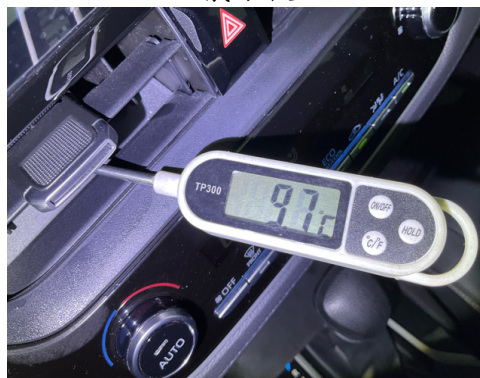
空調溫度

| 5. 前空調風速開關各段風速 | 正常 | 6. 前空調冷氣作動中央出風口溫度 | 10°C |
