認證編號 CPF52488258001

## 車輛資料 Vehicle Information

## 車輛認證總結報告 Vehicle Inspection Findings

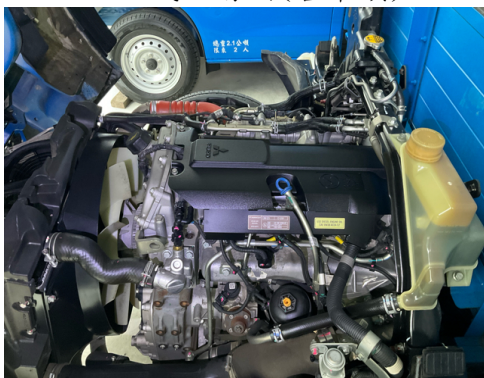
引擎室

本車引擎號碼無異常。

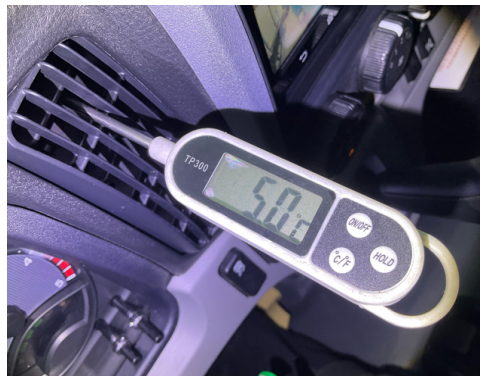
空調溫度

| 5. 前空調風速開關各段風速 | 正常 | 6. 前空調冷氣作動中央出風口溫度 | 5°C |
