認證編號 CPF52488258009

## 車輛資料 Vehicle Information

## 車輛認證總結報告 Vehicle Inspection Findings

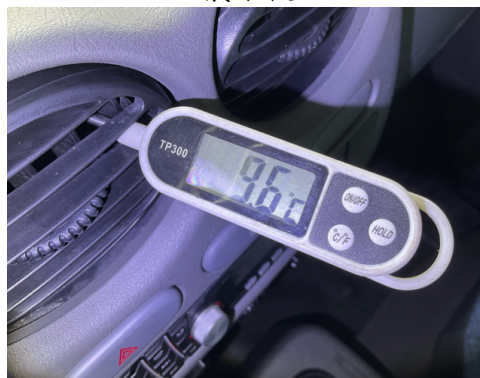
空調溫度

| 1. 檢查室外氣溫 | 30°C | 2. 後空調冷氣作動中央出風口溫度 | 12°C |
| 5. 前空調風速開關各段風速 | 正常 | 6. 前空調冷氣作動中央出風口溫度 | 10°C |
