認證編號 CPF52488258011

## 車輛資料 Vehicle Information

## 車輛認證總結報告 Vehicle Inspection Findings

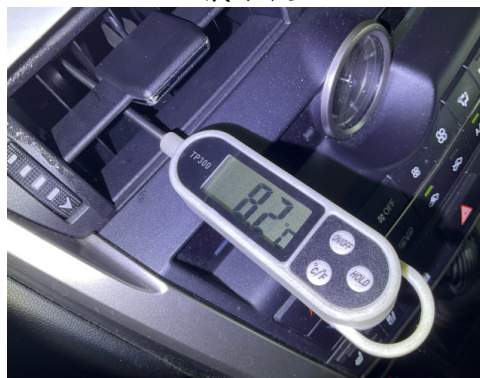
空調溫度

| 5. 前空調風速開關各段風速 | 正常 | 6. 前空調冷氣作動中央出風口溫度 | 9°C |
