認證編號 CPF52488258013

## 車輛資料 Vehicle Information

## 車輛認證總結報告 Vehicle Inspection Findings

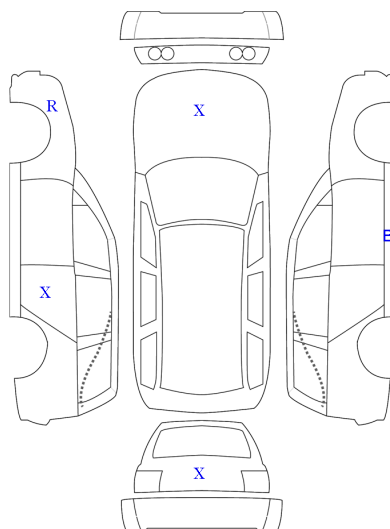
車體外觀圖

本車引擎號碼無異常。 Ⓢ 鈑件鏽蝕、斑剝或鏽穿  
 本車車身號碼無異常。 B 受損面積約一個拳頭(含)以上  
 本車輛無泡水跡象。 R 鈑件校正痕跡  
 本車體骨架結構無修復跡象。 X 更換

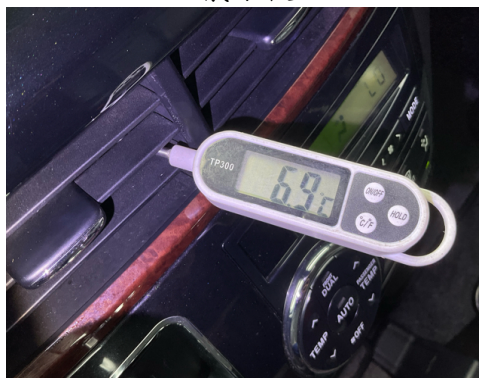
空調溫度

| 1. 檢查室外氣溫 | 30°C | 2. 後空調冷氣作動中央出風口溫度 | 8°C |
| 5. 前空調風速開關各段風速 | 正常 | 6. 前空調冷氣作動中央出風口溫度 | 7°C |
