# YES 車輛查定報告

## 車輛認證總結報告 Vehicle Inspection Findings

廠牌：TOYOTA  
排檔型式：自排  
儀表里程數：152,922

車型：VIOS  
引擎號碼：\*\*\*55\*\*  
車身號碼：NCP42~012\*\*\*\*

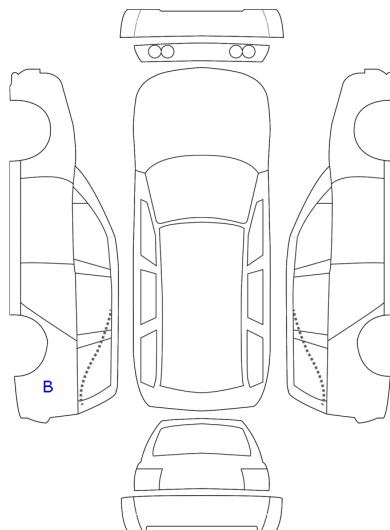
車體外觀圖

右側有鈑修痕。  
右後方有鈑修痕。  
左側有鈑修痕。  
左後方有鈑修痕。  
正前方有鈑修痕。  
正後方有鈑修痕。  
車體正上方有鈑修痕。  
原廠封膠召回。

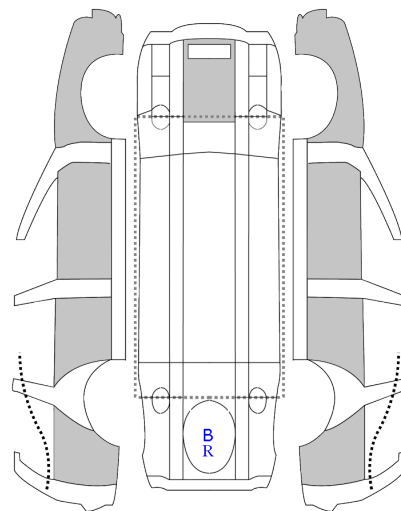
車骨結構圖

無任何異常之痕跡。  
無任何異常之痕跡。  
無任何泡水之痕跡。  
異常

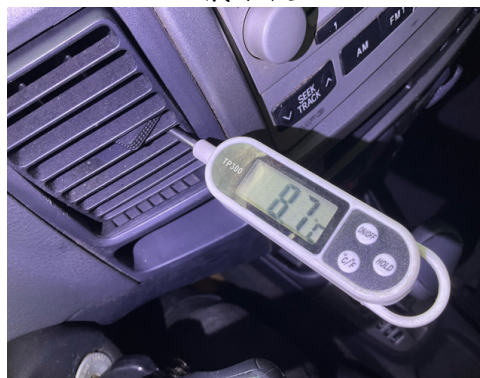
空調溫度

| 5. 前空調風速開關各段風速 | 正常 | 6. 前空調冷氣作動中央出風口溫度 | 9°C |
