認證編號 CPF52488258027

## 車輛資料 Vehicle Information

## 車輛認證總結報告 Vehicle Inspection Findings

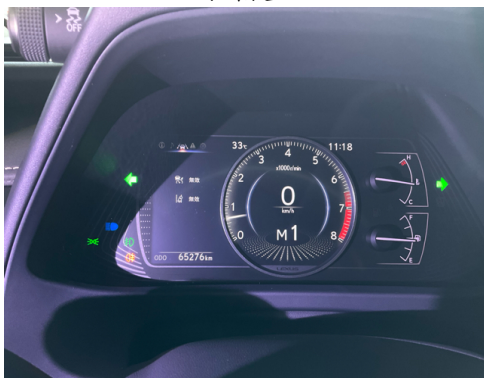
| 現況實車里程 Mileage<br>(僅揭露, 不具保證效力) | 65,276 |

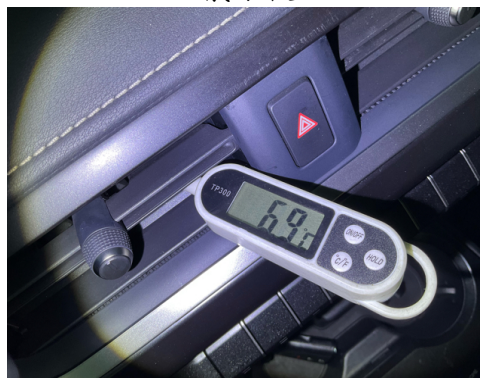
空調溫度

| 5. 前空調風速開關各段風速 | 正常 | 6. 前空調冷氣作動中央出風口溫度 | 7°C |
