認證編號 CPF52488258029

## 車輛資料 Vehicle Information

## 車輛認證總結報告 Vehicle Inspection Findings

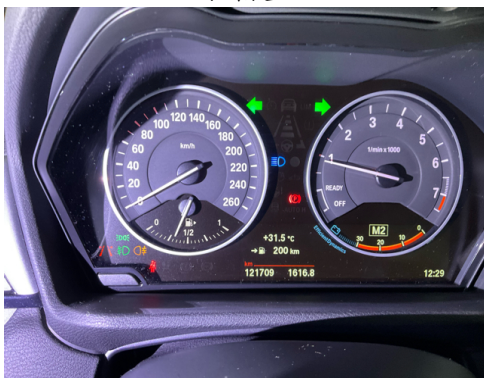
| 現況實車里程 Mileage<br>(僅揭露，不具保證效力) | 121,709 |

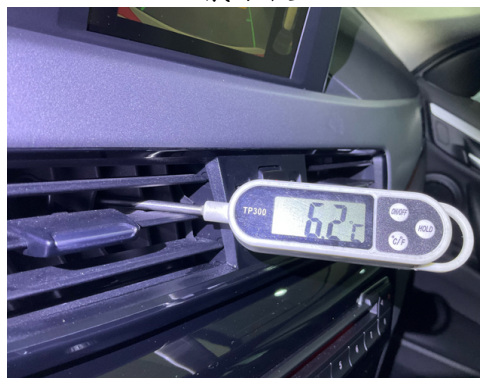
空調溫度

| 5. 前空調風速開關各段風速 | 正常 | 6. 前空調冷氣作動中央出風口溫度 | 7°C |
