認證編號 CPF52488258032

## 車輛資料 Vehicle Information

| 廠牌 Make | HYUNDAI |
| 車型 Model | PORTER |

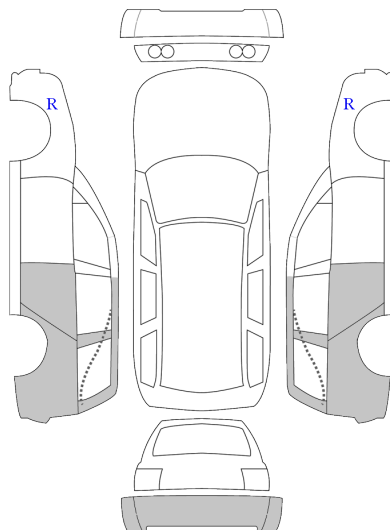
車體外觀圖

④ 鈑件鏽蝕、斑剝或鏽穿

B 受損面積約一個拳頭(含)以上

R 鈑件校正痕跡

X 更換

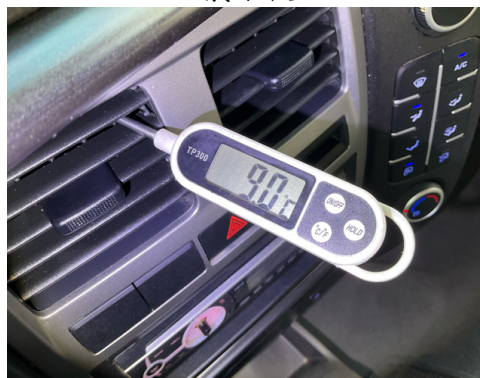
空調溫度

| 5. 前空調風速開關各段風速 | 正常 | 6. 前空調冷氣作動中央出風口溫度 | 9°C |
