認證編號 CPF52488258035

## 車輛資料 Vehicle Information

## 車輛認證總結報告 Vehicle Inspection Findings

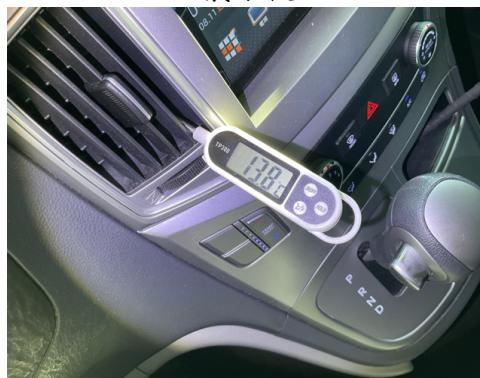
空調溫度

| 1. 檢查室外氣溫 | 32°C | 2. 後空調冷氣作動中央出風口溫度 | 15°C |
| 5. 前空調風速開關各段風速 | 正常 | 6. 前空調冷氣作動中央出風口溫度 | 14°C |
