認證編號 CPF52488258036

## 車輛資料 Vehicle Information

## 車輛認證總結報告 Vehicle Inspection Findings

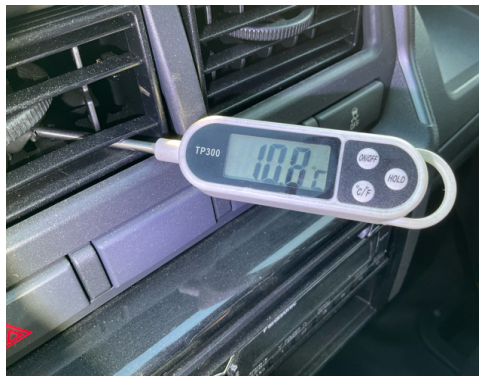
空調溫度

| 5. 前空調風速開關各段風速 | 正常 | 6. 前空調冷氣作動中央出風口溫度 | 11°C |
