認證編號 CPF52488258039

## 車輛資料 Vehicle Information

## 車輛認證總結報告 Vehicle Inspection Findings

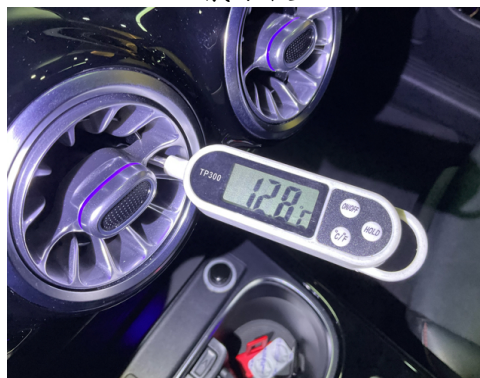
空調溫度

| 5. 前空調風速開關各段風速 | 正常 | 6. 前空調冷氣作動中央出風口溫度 | 13°C |
