認證編號 CPF52488258048

## 車輛資料 Vehicle Information

## 車輛認證總結報告 Vehicle Inspection Findings

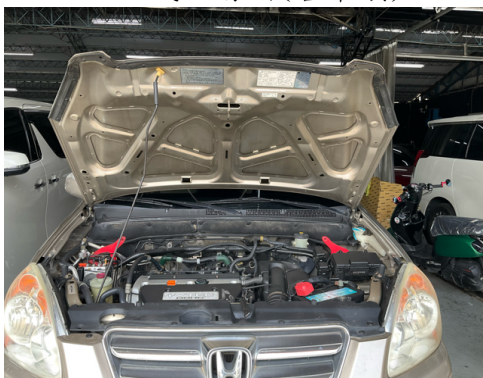
引擎室

| 5. 外觀有無漏油/水跡象 | 異常 | 6. 運轉時有無抖動或異常聲響 | 正常 |

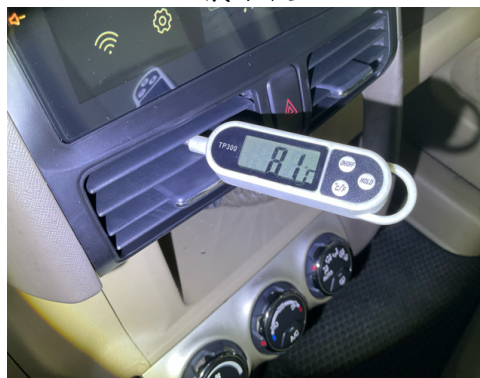
空調溫度

| 1. 檢查室外氣溫 | 33°C | 2. 後空調冷氣作動中央出風口溫度 | 無此項目 |
| 5. 前空調風速開關各段風速 | 正常 | 6. 前空調冷氣作動中央出風口溫度 | 9°C |
