# YES 車輛認證書

認證編號 CPF52488258061

| 廠牌 Make | BENZ |
| 車型 Model | E-CLASS |

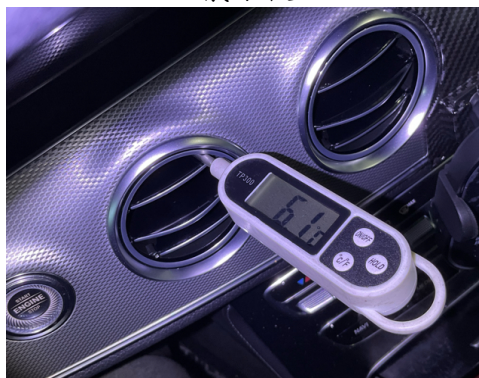
空調溫度

| 5. 前空調風速開關各段風速 | 正常 | 6. 前空調冷氣作動中央出風口溫度 | 7°C |
