認證編號 CPF52488258084

## 車輛資料 Vehicle Information

## 車輛認證總結報告 Vehicle Inspection Findings

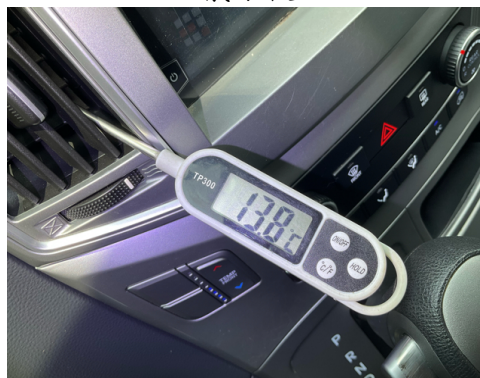
空調溫度

| 1. 檢查室外氣溫 | 33°C | 2. 後空調冷氣作動中央出風口溫度 | 16°C |
| 5. 前空調風速開關各段風速 | 正常 | 6. 前空調冷氣作動中央出風口溫度 | 14°C |
