# YES 車輛查定報告

查定編號 CPF52488258093

| 廠牌 Make | HONDA |
| 車型 Model | CR-V |

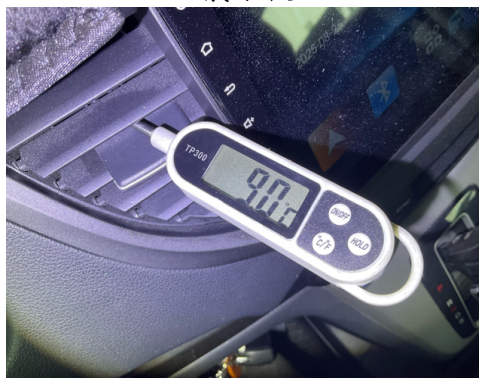
空調溫度

| 5. 前空調風速開關各段風速 | 正常 | 6. 前空調冷氣作動中央出風口溫度 | 9°C |
