認證編號 CPF52488258100

## 車輛資料 Vehicle Information

## 車輛認證總結報告 Vehicle Inspection Findings

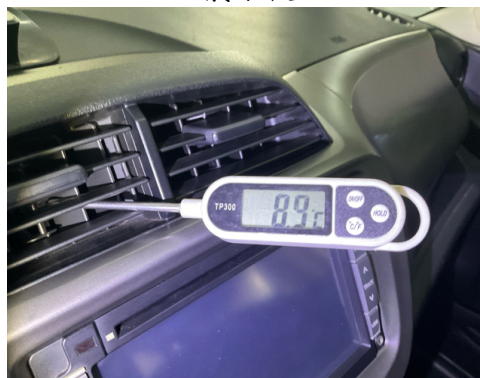
空調溫度

| 5. 前空調風速開關各段風速 | 正常 | 6. 前空調冷氣作動中央出風口溫度 | 9°C |
