認證編號 CPF52488258102

## 車輛資料 Vehicle Information

## 車輛認證總結報告 Vehicle Inspection Findings

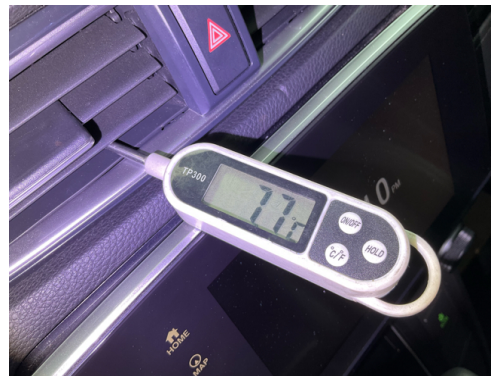
空調溫度

| 5. 前空調風速開關各段風速 | 正常 | 6. 前空調冷氣作動中央出風口溫度 | 8°C |
