認證編號 CPF52488258106

## 車輛資料 Vehicle Information

## 車輛認證總結報告 Vehicle Inspection Findings

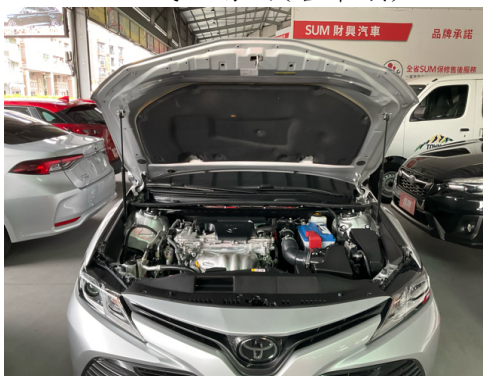
引擎室

| 5. 外觀有無漏油/水跡象 | 正常 | 6. 運轉時有無抖動或異常聲響 | 正常 |

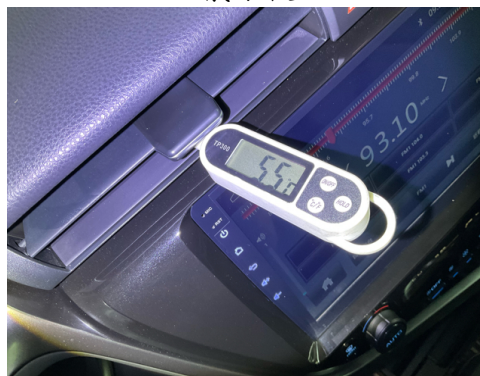
空調溫度

| 5. 前空調風速開關各段風速 | 正常 | 6. 前空調冷氣作動中央出風口溫度 | 6°C |
