認證編號 CPF52488258107

## 車輛資料 Vehicle Information

## 車輛認證總結報告 Vehicle Inspection Findings

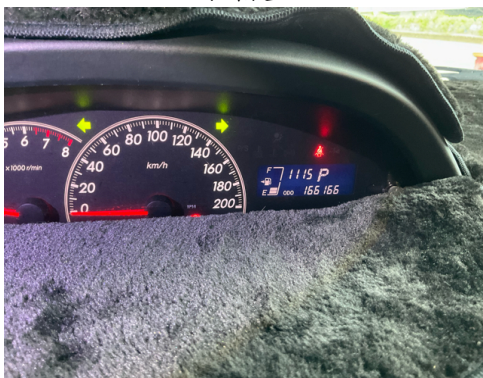
| 現況實車里程 Mileage<br>(僅揭露，不具保證效力) | 166,166 |

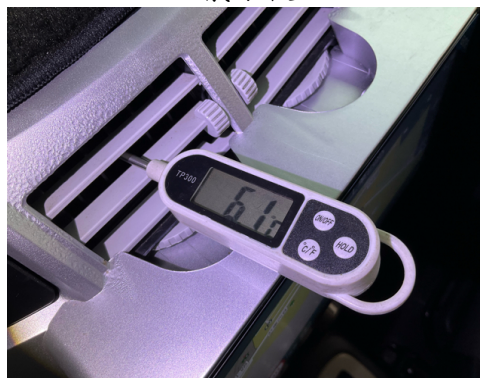
空調溫度

| 5. 前空調風速開關各段風速 | 正常 | 6. 前空調冷氣作動中央出風口溫度 | 7°C |
