認證編號 CPF52488259004

## 車輛資料 Vehicle Information

| 車型 Model | COROLLA CROSS |

## 車輛認證總結報告 Vehicle Inspection Findings

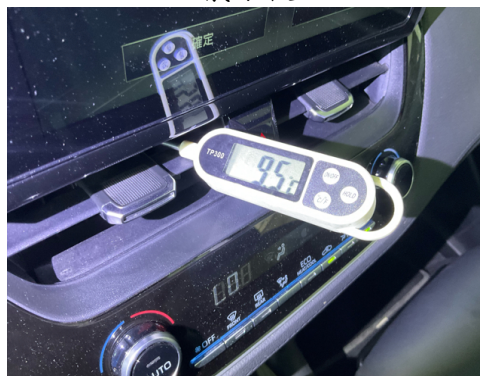
空調溫度

| 5. 前空調風速開關各段風速 | 正常 | 6. 前空調冷氣作動中央出風口溫度 | 10°C |
