認證編號 CPF52488259013

## 車輛資料 Vehicle Information

## 車輛認證總結報告 Vehicle Inspection Findings

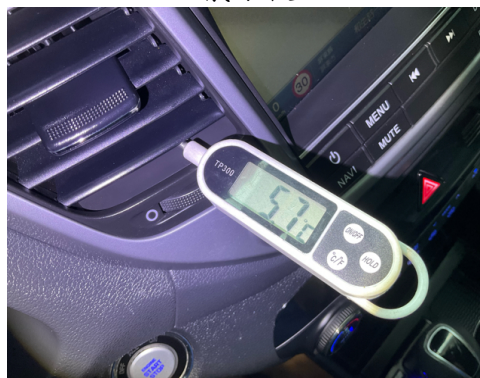
空調溫度

| 5. 前空調風速開關各段風速 | 正常 | 6. 前空調冷氣作動中央出風口溫度 | 6°C |
