認證編號 CPF52488259015

## 車輛資料 Vehicle Information

## 車輛認證總結報告 Vehicle Inspection Findings

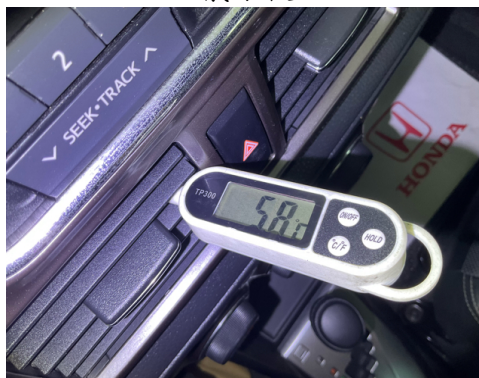
空調溫度

| 5. 前空調風速開關各段風速 | 正常 | 6. 前空調冷氣作動中央出風口溫度 | 6°C |
