# YES 車輛認證書

認證編號 CPF52488259019

| 廠牌 Make | NISSAN |
| 車型 Model | LIVINA |

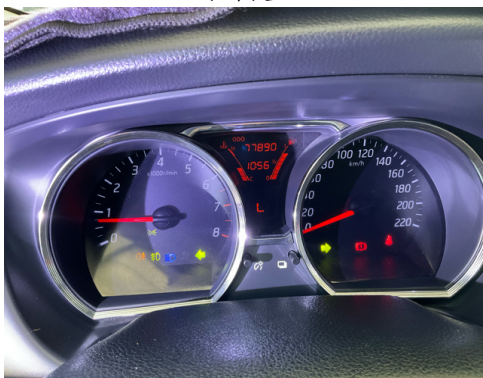
| 現況實車里程 Mileage<br>(僅揭露，不具保證效力) | 77,890 |

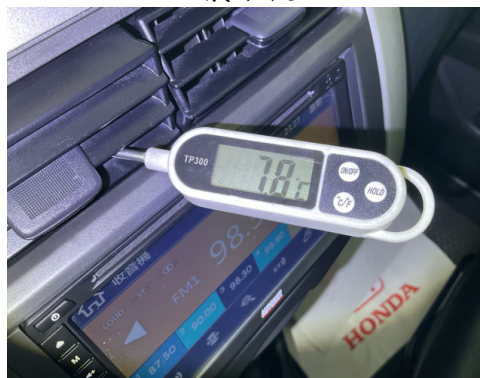
空調溫度

| 5. 前空調風速開關各段風速 | 正常 | 6. 前空調冷氣作動中央出風口溫度 | 8°C |
