# YES 車輛認證書

認證編號 CPF52488259024

| 廠牌 Make | TESLA |
| 車型 Model | MODEL 3 |

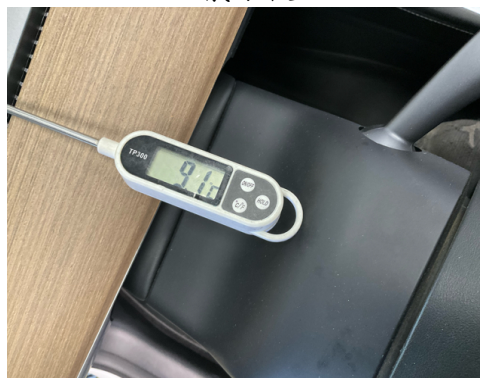
空調溫度

| 5. 前空調風速開關各段風速 | 正常 | 6. 前空調冷氣作動中央出風口溫度 | 10°C |
