認證編號 CPF52488259030

## 車輛資料 Vehicle Information

## 車輛認證總結報告 Vehicle Inspection Findings

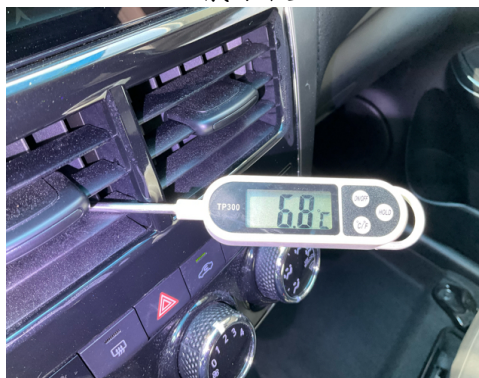
空調溫度

| 5. 前空調風速開關各段風速 | 正常 | 6. 前空調冷氣作動中央出風口溫度 | 7°C |
