認證編號 CPF52488259037

## 車輛資料 Vehicle Information

## 車輛認證總結報告 Vehicle Inspection Findings

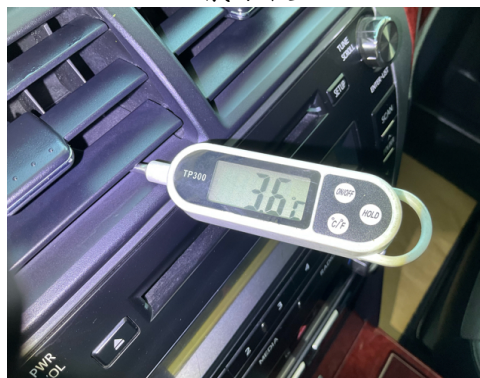
空調溫度

| 5. 前空調風速開關各段風速 | 正常 | 6. 前空調冷氣作動中央出風口溫度 | 4°C |
