認證編號 CPF52488259040

## 車輛資料 Vehicle Information

## 車輛認證總結報告 Vehicle Inspection Findings

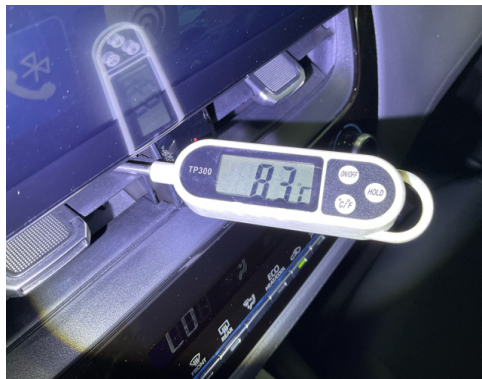
空調溫度

| 5. 前空調風速開關各段風速 | 正常 | 6. 前空調冷氣作動中央出風口溫度 | 9°C |
