認證編號 CPF52488259041

## 車輛資料 Vehicle Information

## 車輛認證總結報告 Vehicle Inspection Findings

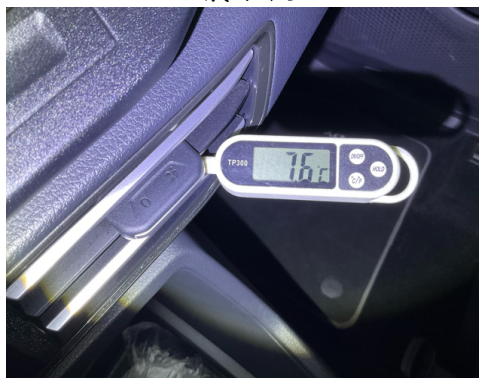
空調溫度

| 5. 前空調風速開關各段風速 | 正常 | 6. 前空調冷氣作動中央出風口溫度 | 8°C |
