認證編號 CPF52488259049

## 車輛資料 Vehicle Information

## 車輛認證總結報告 Vehicle Inspection Findings

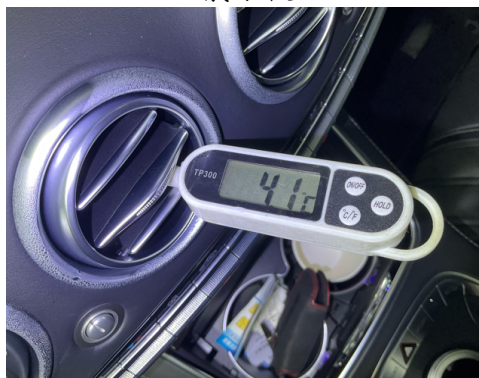
空調溫度

| 5. 前空調風速開關各段風速 | 正常 | 6. 前空調冷氣作動中央出風口溫度 | 5°C |
