認證編號 CPF52488259050

## 車輛資料 Vehicle Information

## 車輛認證總結報告 Vehicle Inspection Findings

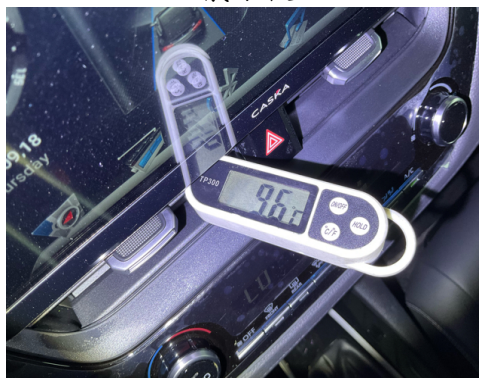
空調溫度

| 1. 檢查室外氣溫 | 29°C | 2. 後空調冷氣作動中央出風口溫度 | 無此項目 |
| 5. 前空調風速開關各段風速 | 正常 | 6. 前空調冷氣作動中央出風口溫度 | 10°C |
