認證編號 CPF52488259054

## 車輛資料 Vehicle Information

## 車輛認證總結報告 Vehicle Inspection Findings

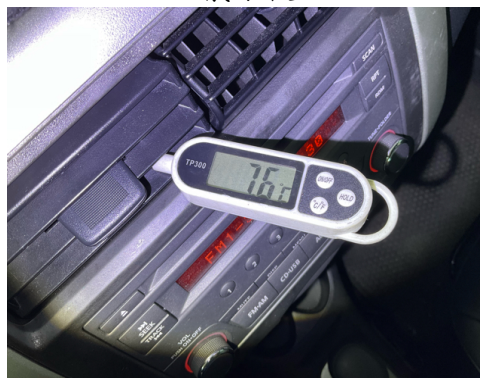
空調溫度

| 5. 前空調風速開關各段風速 | 正常 | 6. 前空調冷氣作動中央出風口溫度 | 8°C |
