## 車輛認證總結報告 Vehicle Inspection Findings

認證編號 CPF52488259056

| 廠牌 Make | HONDA |
| 車型 Model | CR-V |

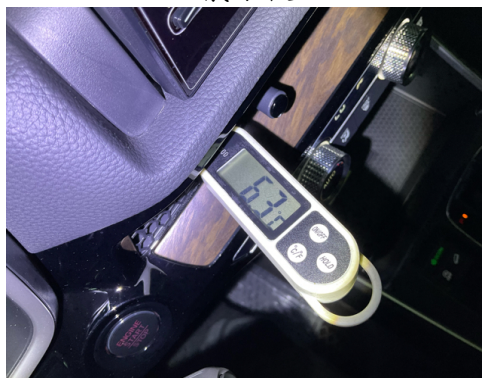
空調溫度

| 5. 前空調風速開關各段風速 | 正常 | 6. 前空調冷氣作動中央出風口溫度 | 7°C |
