認證編號 CPF5248825A001

## 車輛資料 Vehicle Information

## 車輛認證總結報告 Vehicle Inspection Findings

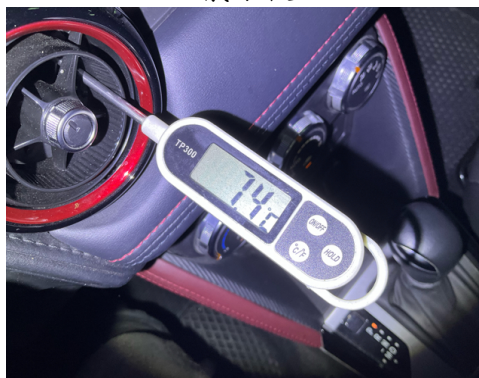
空調溫度

| 5. 前空調風速開關各段風速 | 正常 | 6. 前空調冷氣作動中央出風口溫度 | 8°C |
