認證編號 CPF5248825A005

## 車輛資料 Vehicle Information

## 車輛認證總結報告 Vehicle Inspection Findings

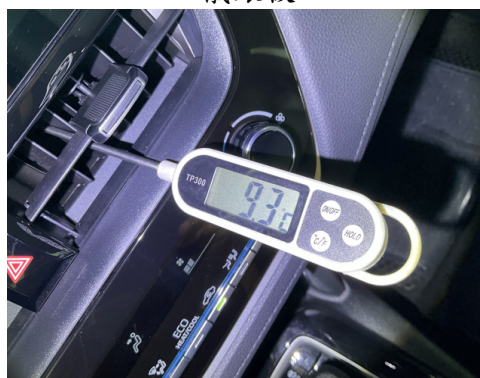
空調溫度

| 5. 前空調風速開關各段風速 | 正常 | 6. 前空調冷氣作動中央出風口溫度 | 10°C |
