認證編號 CPF5248825A007

## 車輛資料 Vehicle Information

| 車型 Model | COROLLA CROSS |

## 車輛認證總結報告 Vehicle Inspection Findings

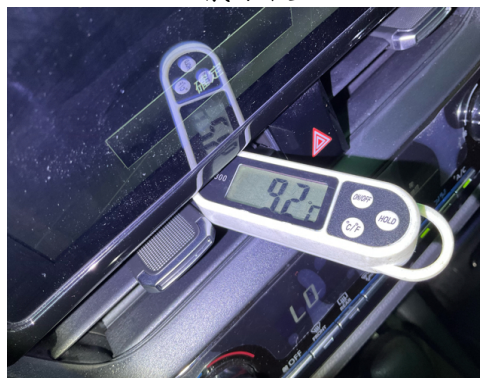
空調溫度

| 5. 前空調風速開關各段風速 | 正常 | 6. 前空調冷氣作動中央出風口溫度 | 10°C |
